## RESUMO PÚBLICO DE INSPEÇÃO

# Eixo de motor - registro público de inspeção

| Relatório original | GJJ2026P194 |

#### GJJ2026P194 • eixo de motor • uma unidade inspecionada

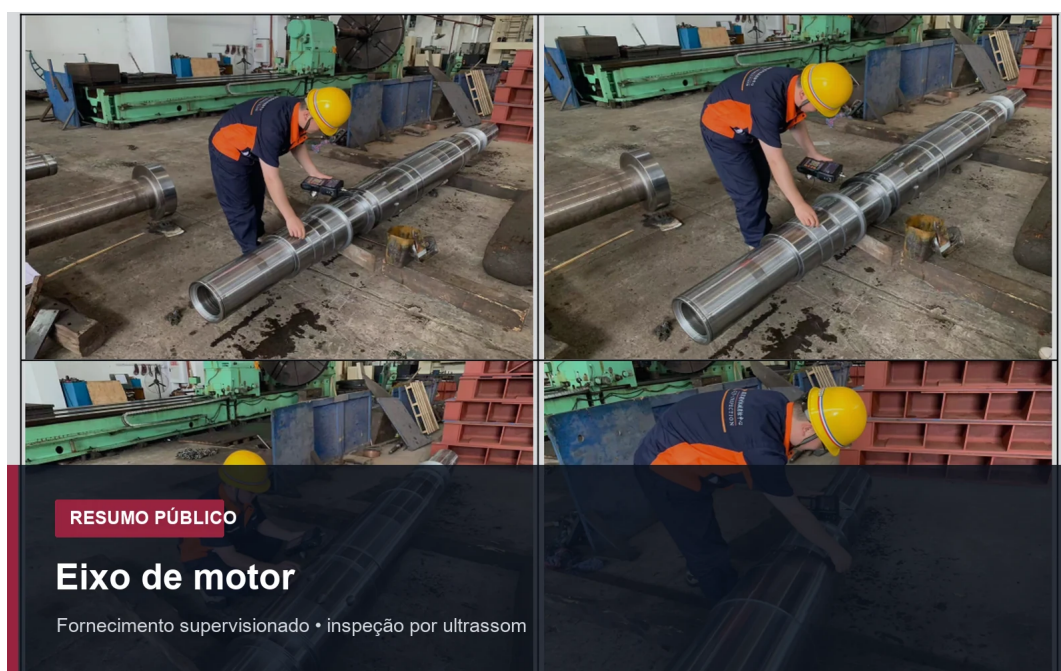
Execução registrada do ensaio por ultrassom. A imagem pública evita leituras e dimensões identificáveis.

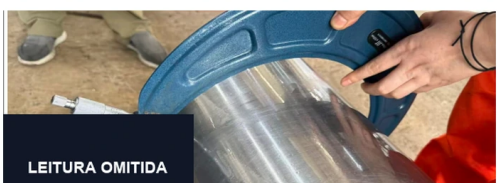
Medição dimensional com micrômetro

Medição local com paquímetro

| Item | Método / condição | Cobertura | Resultado público |
|---|---|---|---|
| Dimensional | Micrômetros, paquímetro e comprimento | 7 diâmetros, 1 rasgo e 3 comprimentos | Passed; valores omitidos |
